**KẾ HOẠCH  
Phòng ngừa ứng phó sự cố môi trường  
trong khu công nghiệp Mỹ Thuận**

- Tên dự án đầu tư: Xây dựng và kinh doanh hạ tầng khu công nghiệp Mỹ Thuận.
- Tên chủ dự án: Công ty cổ phần xây dựng hạ tầng Đại Phong.
- Địa chỉ: Khu A, thị trấn Lâm, huyện Ý Yên, tỉnh Nam Định.

- Địa điểm thực hiện dự án: xã Mỹ Thịnh, xã Mỹ Thuận, huyện Mỹ Lộc và xã Hiền Khánh, huyện Vụ Bản, tỉnh Nam Định.
- Người đại diện: Ông Trần Quang Đại  
Chức vụ: Chủ tịch Hội đồng quản trị kiêm Giám đốc

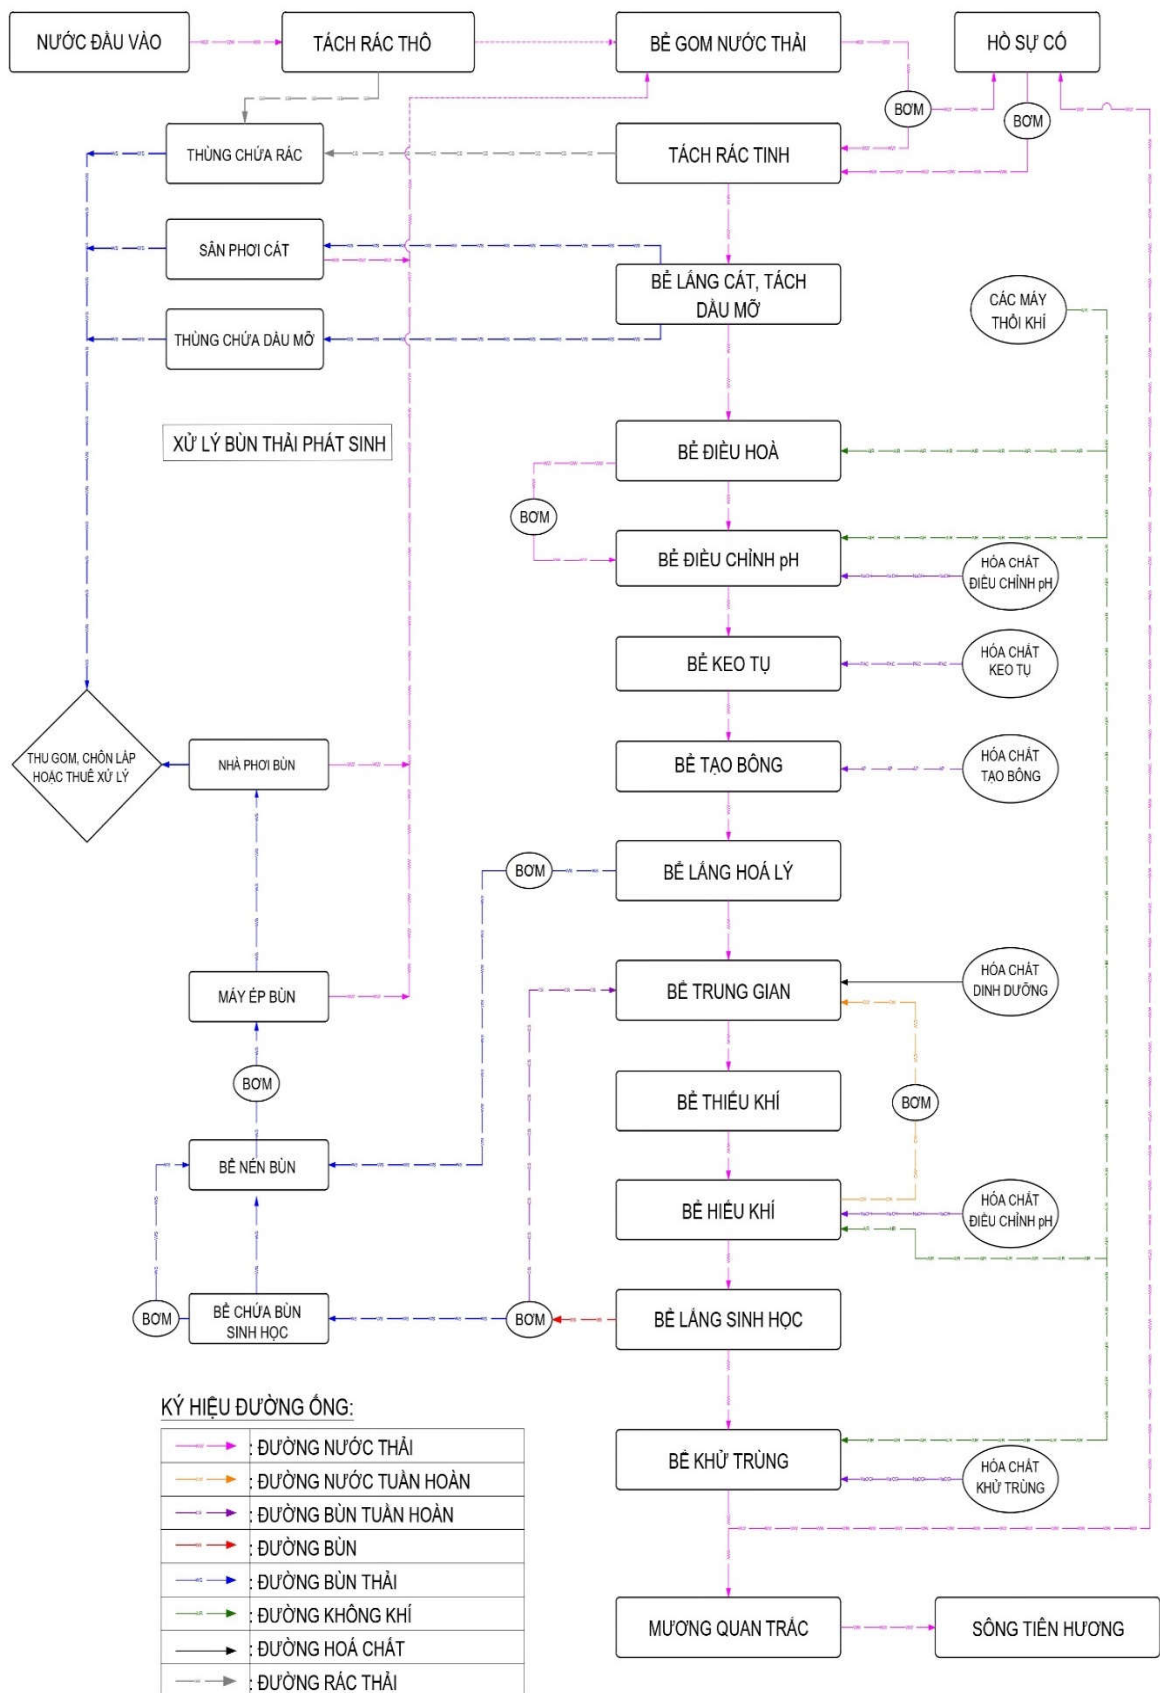
**Sơ đồ công nghệ xử lý nước thải tập trung của KCN**

- Quy trình công nghệ xử lý nước thải như sau:
